委託業務名	R8三耕 地すべり 西祖谷2期 重末調査新業務
路線名等	西祖谷2期地区
委託業務所	三好市西祖谷山村重末
図面名	
縮尺	S=1/2,000
図面番号	1
会社名	
事業者名	徳島県西部総合県民局農林水産部(三好)
作成者	
版情報

(II-1, II-2ブロック)

推定地質断面図 A1:S=1/500
A3:S=1/1,000

委託業務名	R8三耕 地すべり 西祖谷2期 重末調査解析業務		
路線名等	西祖谷2期地区		
委託業務箇所	三好市西祖谷山村重末		
図面名	II-1, II-2ブロック 推定地質断面図		
縮尺	A1:S=1/500 A3:S=1/1,000	図面番号	2
会社名			
事業者名	徳島県西部総合県民局農林水産部(三好)		
作成者		版情報

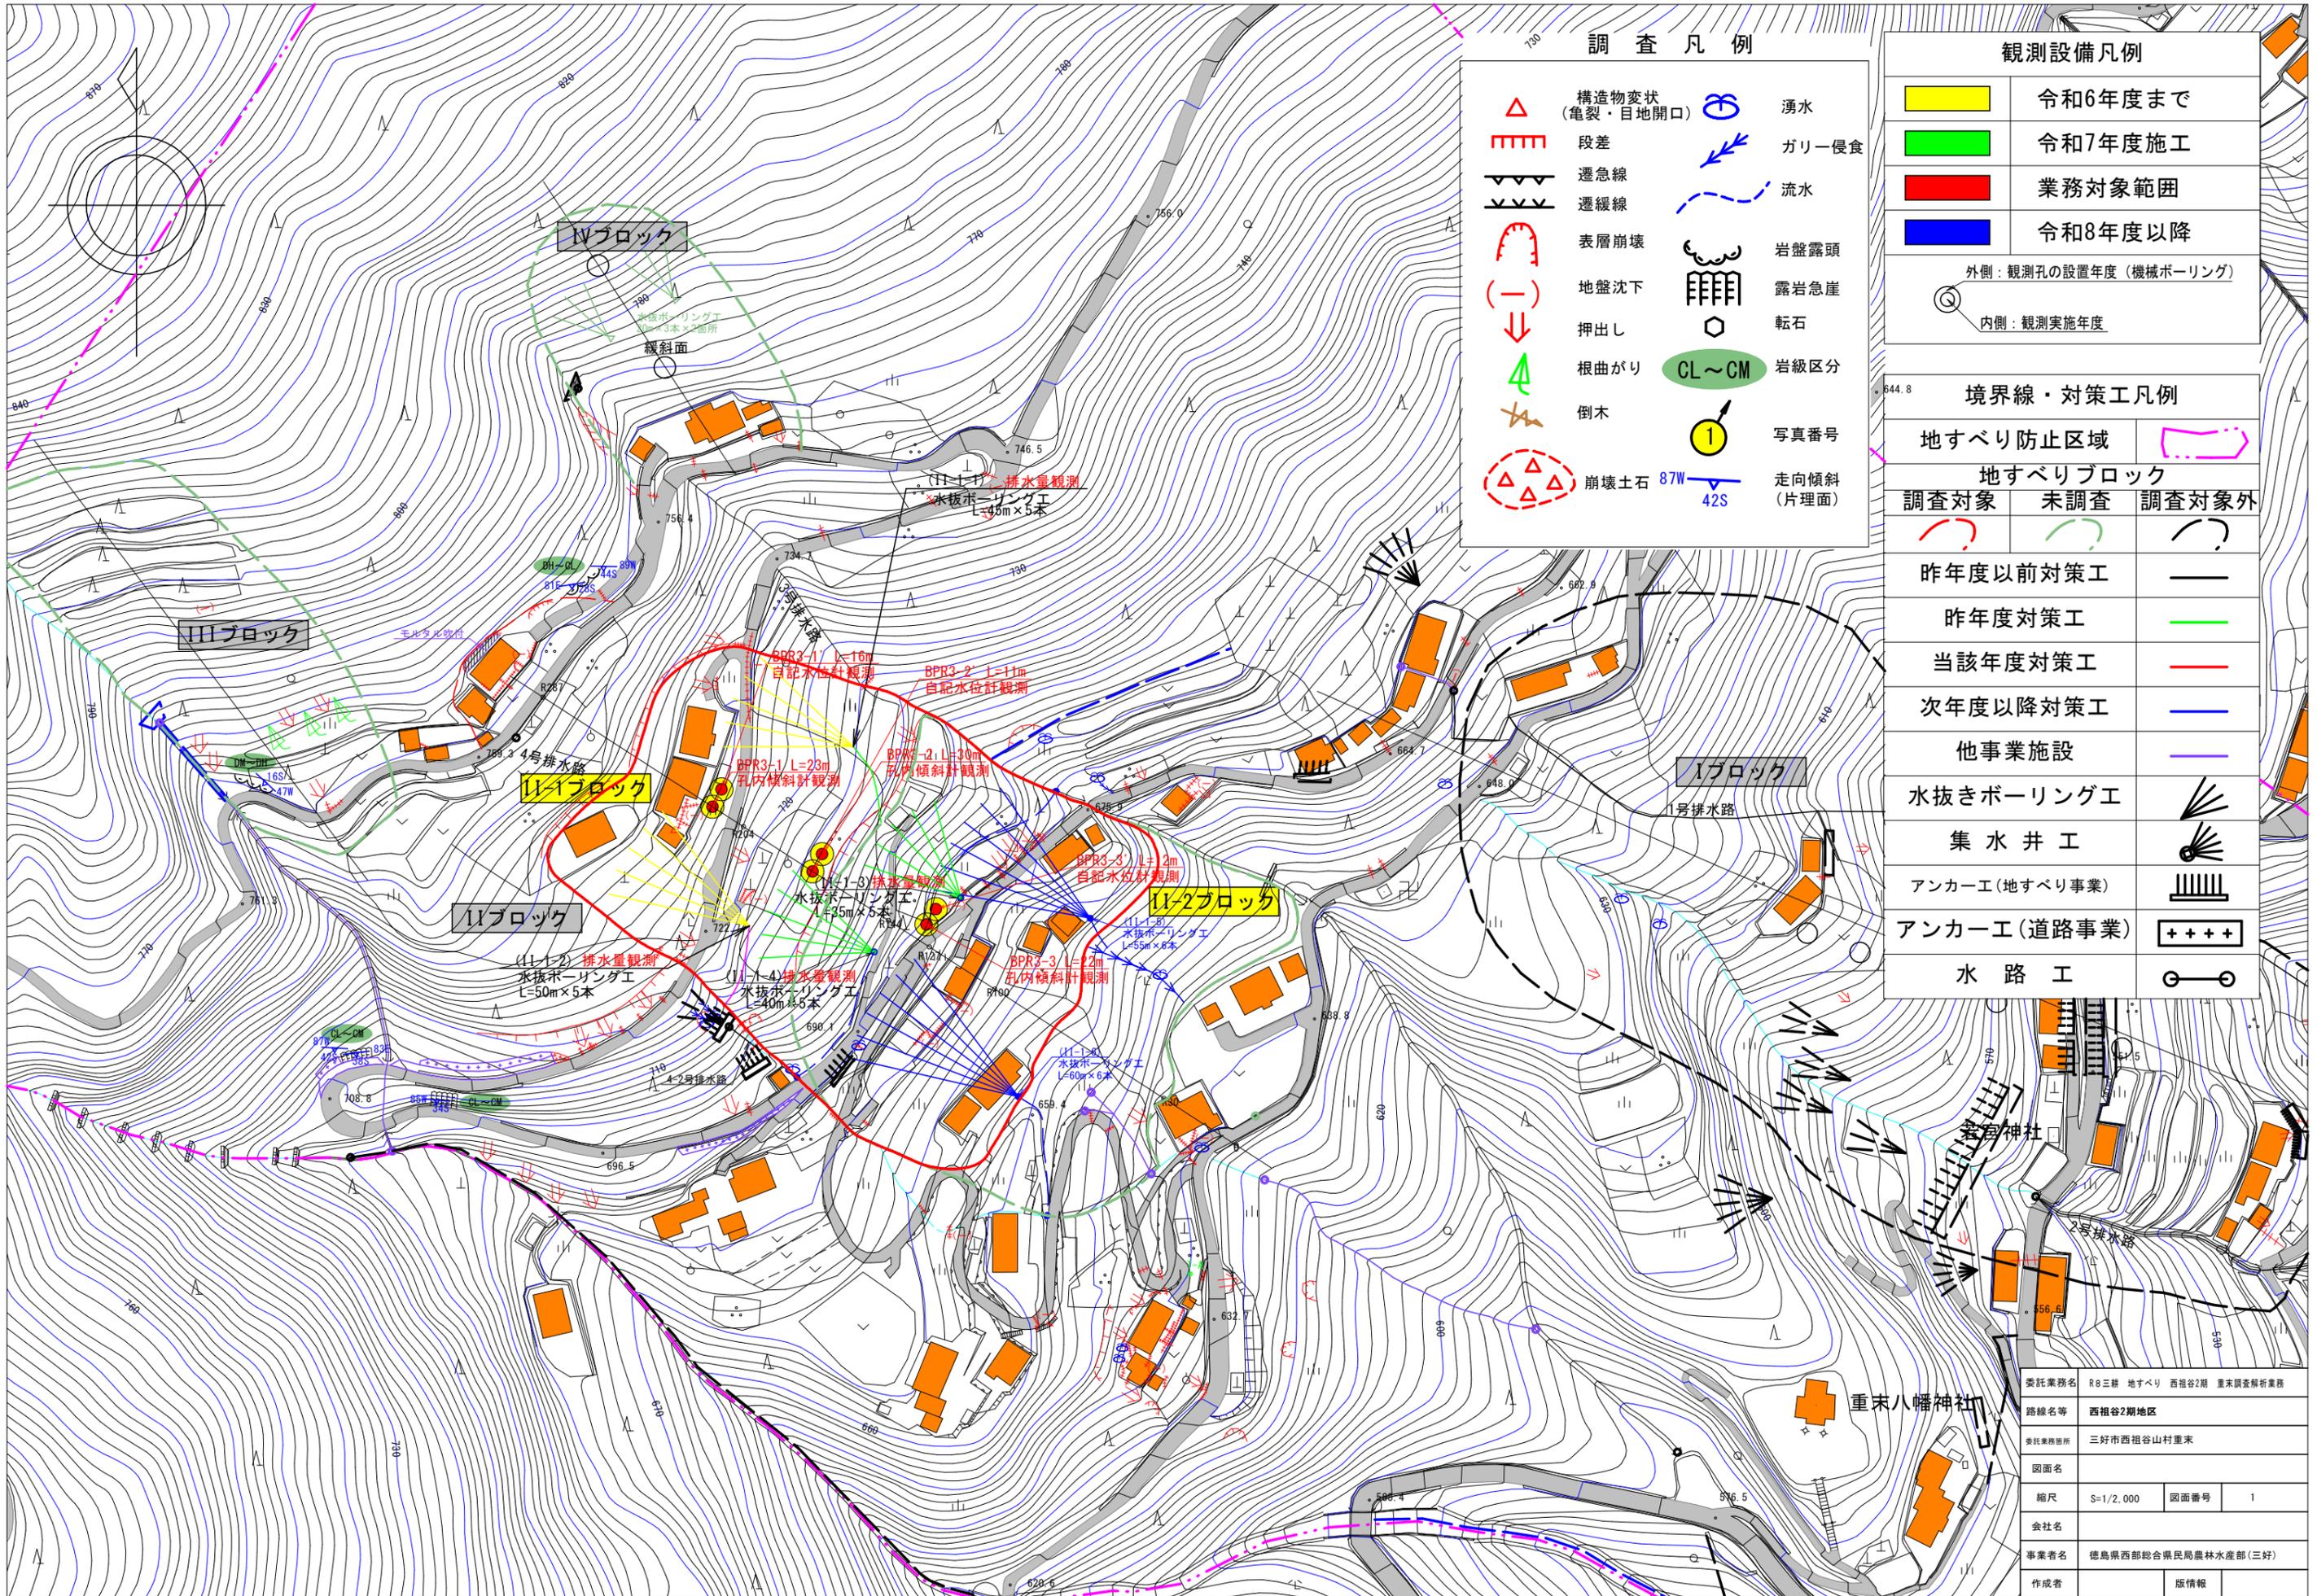
調査凡例

構造物変状 (亀裂・目地開口)		湧水
	段差		ガリ-侵食
	遷急線		流水
	遷緩線		岩盤露頭
	表層崩壊		露岩急崖
	地盤沈下		転石
	押し出し		岩級区分 CL~CM
	根曲がり		写真番号
	倒木		走向傾斜 (片理面)
	崩壊土石

観測設備凡例

令和6年度まで
	令和7年度施工
	業務対象範囲
	令和8年度以降
	外側：観測孔の設置年度(機械ボーリング)
	内側：観測実施年度

境界線・対策工凡例

地すべり防止区域
	調査対象
	未調査
	調査対象外
	昨年度以前対策工
	昨年度対策工
	当該年度対策工
	次年度以降対策工
	他事業施設
	水抜きボーリング工
	集水井工
	アンカー工(地すべり事業)
	アンカー工(道路事業)
	水路工

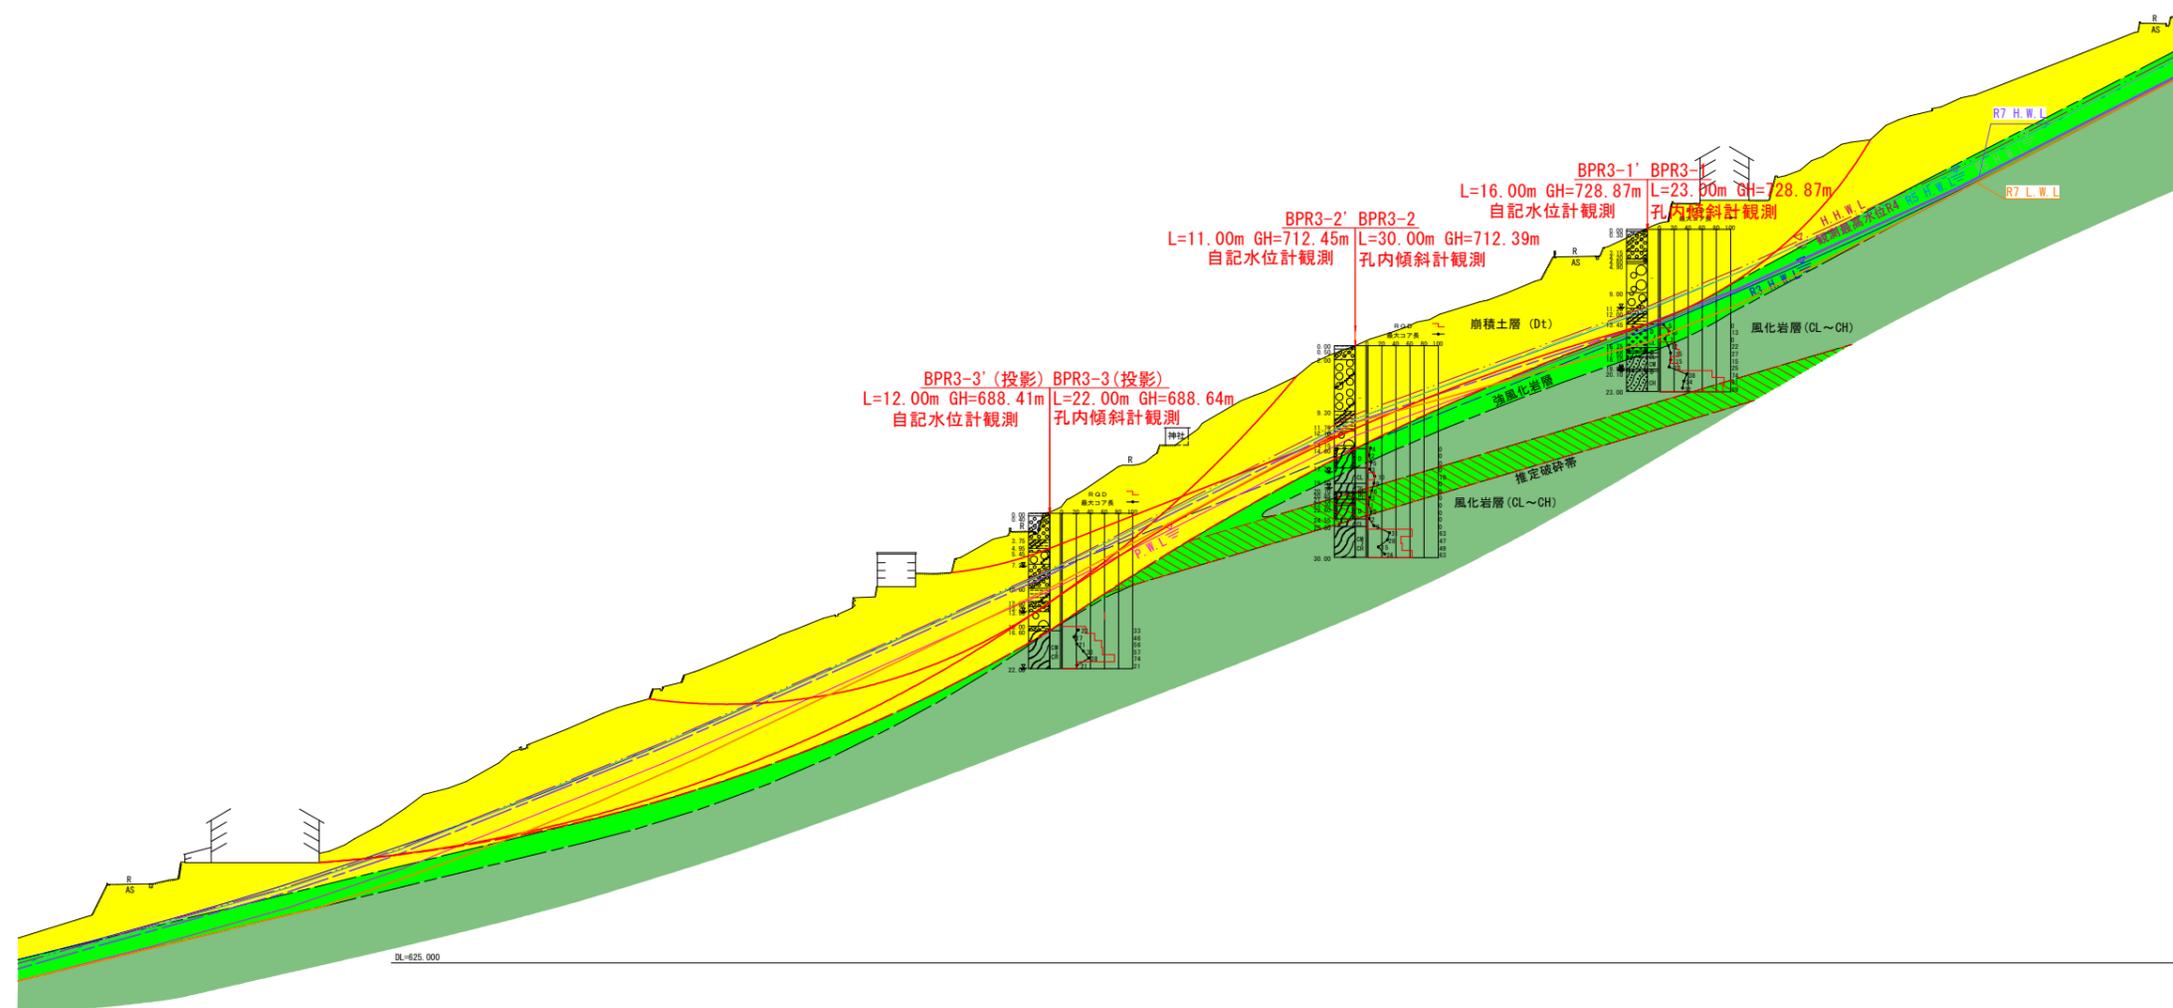
地すべり地質の区分

区分	地層名	地質名	記事
移動層1	Dt	崩積土層	崩積土
移動層2	W1	強風化岩層	三波川帯 結晶片岩
不動層	Rf	風化岩層	風化の進行により岩質劣化し、脆弱な岩片状～礫状コア主体。部分的にシルト混じり礫状。岩級はD~CL。 概ね新鮮色を呈する中硬質～硬質の柱状コア主体で、深度方向に岩質劣化。軟岩～中硬岩。岩級はCL~CH。
