## 当初図面

| 工 事 名 | R7三林 緊急予防 (R6補正) |
| 路線名等 | 三好市ハヤシ 山腹工事 (担い手確保型) |
| 工事箇所 | 三好市池田町ハヤシ |

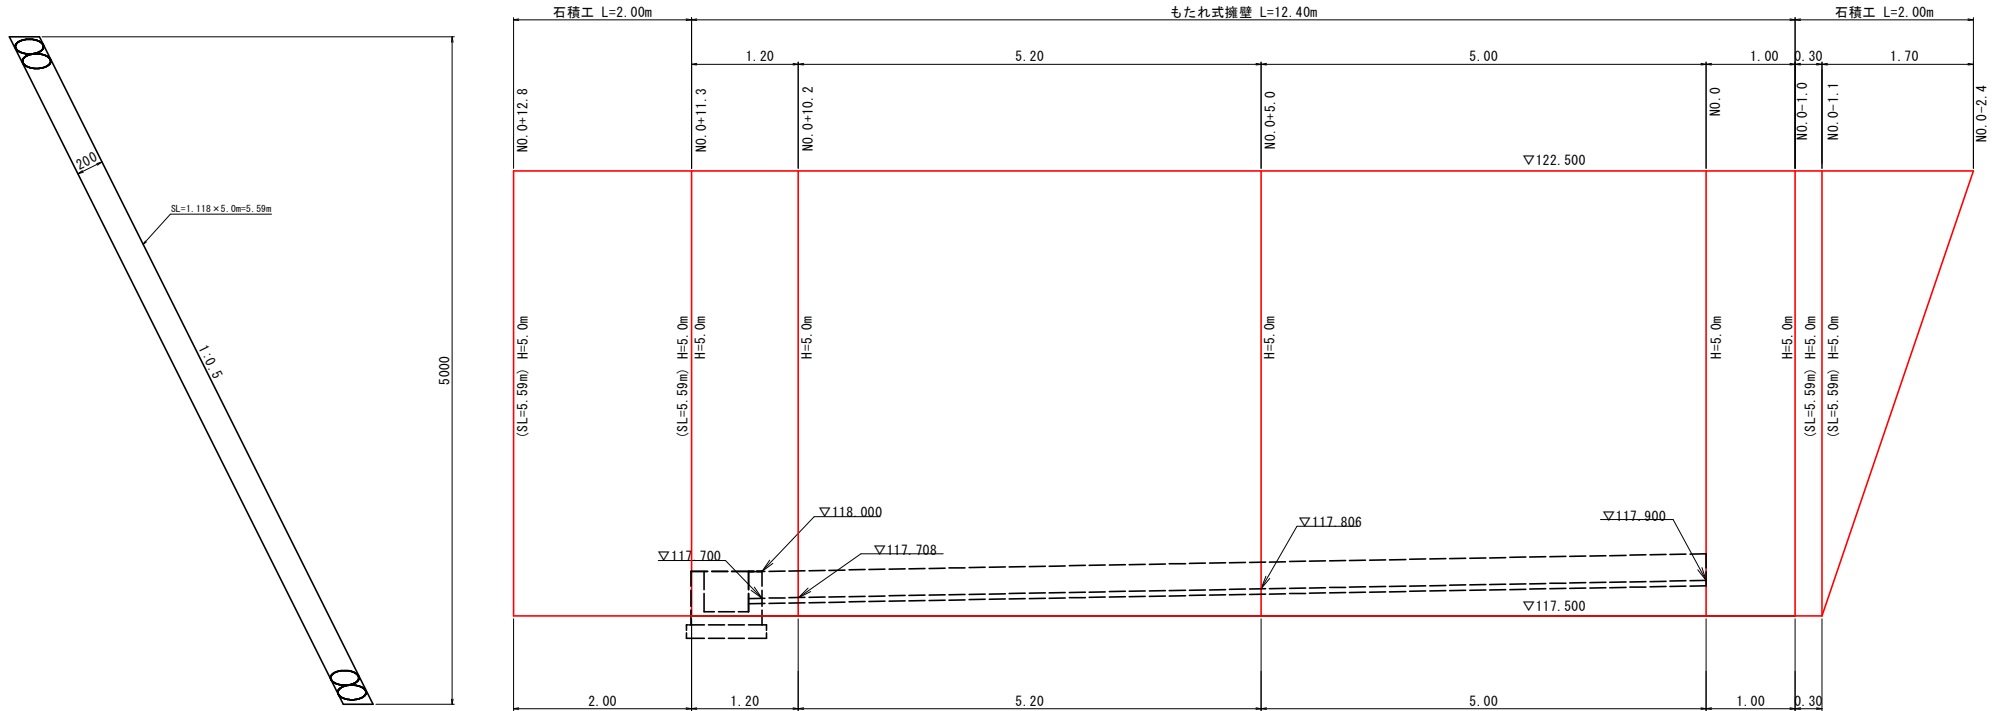
展開図 S=1:30

石積工

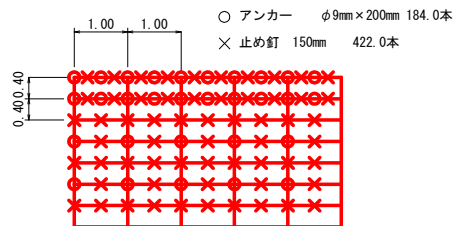
植生ネット配置図

- 特殊肥料基袋付の植生マットをアンカー・止め釘を用いて法面に固定します。
- ※ 浮土砂・浮石・かぶり等を除去して、法面を整えます。
- ※ 植生材料接着面を地山側に法面部分を20cm程度巻き込み、法面に展開します。
- 展開時に肥料基袋・植生袋が等高線状になるよう、調整してください。
- ※ アンカーは肥料基袋の下側に上端を上向きにして打設。また、止め釘は肥料基袋の中心に打ち込みます。
- その際、肥料基袋を地山に密着させてください。
