狭間橋 仮設工計画図(参考図)

工事名	R7徳土 小松島港線(狭間橋) 小・中田 橋梁修繕工事		
路線名等	小松島港線		
工事箇所	小松島市中田町(狭間橋)		
図面名	狭間橋 仮設工計画図(参考図)		
縮尺	図示	図面番号	1 / 6
年度	令和7年度		
事業者名	徳島県東部県土整備局<徳島>

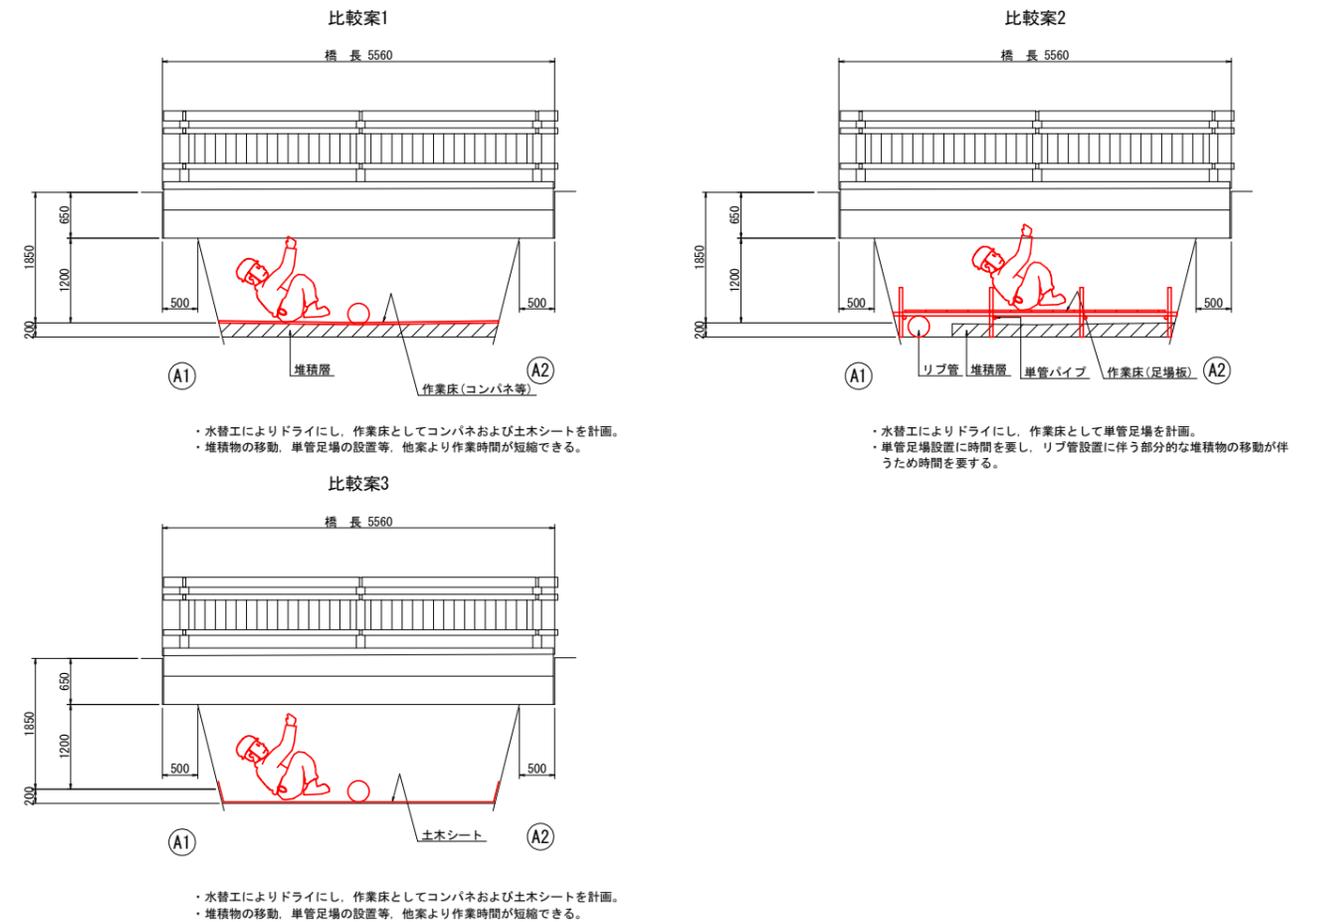
作業床比較検討 S=1:50

・水替工によりドライにし、作業床としてコンパネおよび土シートを計画。
 ・堆積物の移動、単管足場の設置等、他家より作業時間が短縮できる。

・水替工によりドライにし、作業床として単管足場を計画。
 ・単管足場設置に時間を要し、リブ管設置に伴う部分的な堆積物の移動が伴うため時間を要する。

1. 本図面は参考図のため、工事着手に際しては施工者にて検討のこと。
2. 作業床は比較検討の結果、比較案1を基本として計画しているが、現地状況等によっては、発注者と協議の上適宜対応のこと。
3. 若干の水位があり桁下が低いため、ドライ施工するために土のうで締切り、水中ポンプで排水すること。
4. 水中ポンプの規格は、締め切り内部の水を排水する目的としているため、口径150mm、排水量0~40m³/hを想定している。
5. 桁下が低く仰向けでの作業が想定されるため、ヘド口等により作業床が不安定な場合はコンパネ等を敷設すること。
6. コンクリート殻等は、回収できるよう土シート等で養生すること。
7. 降雨により水位上昇が懸念される場合は、仮設資材を一時的に撤去し安全対策に務めること。

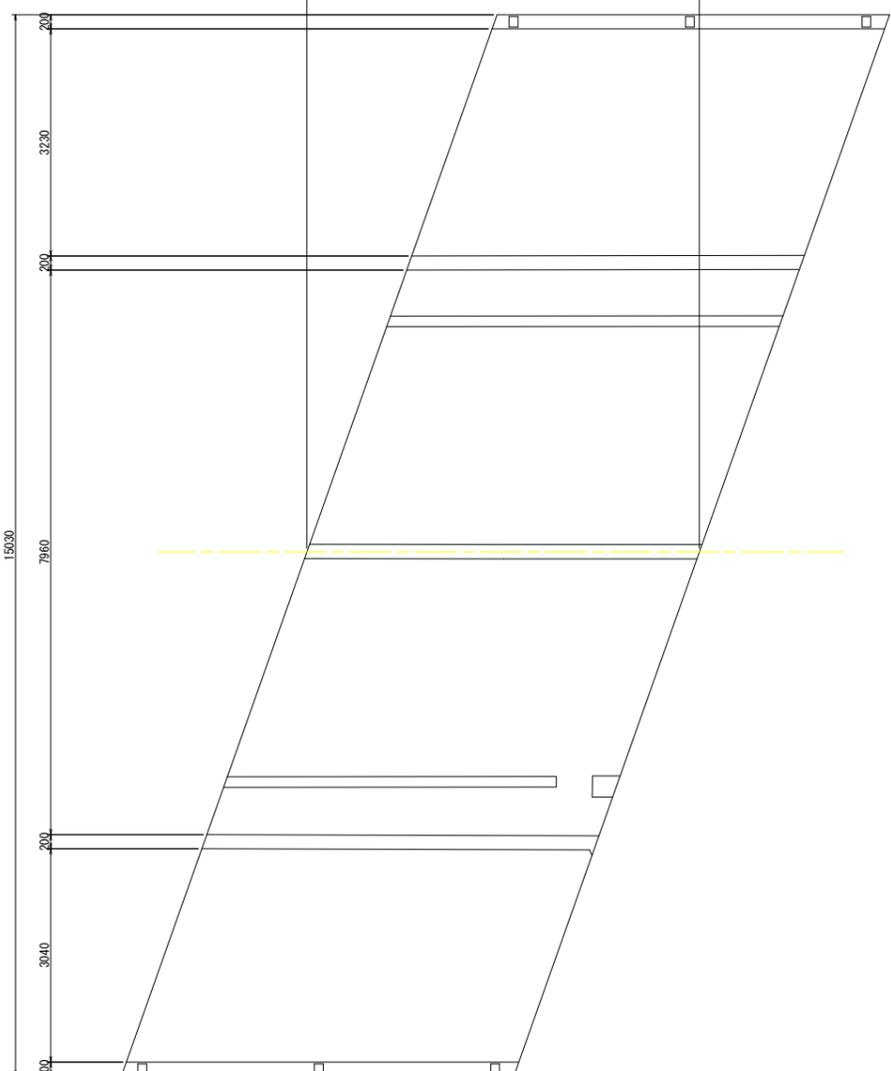
下流側地覆側面図 S=1:50

高欄?変形・欠損 L=350mm 写真番号:48

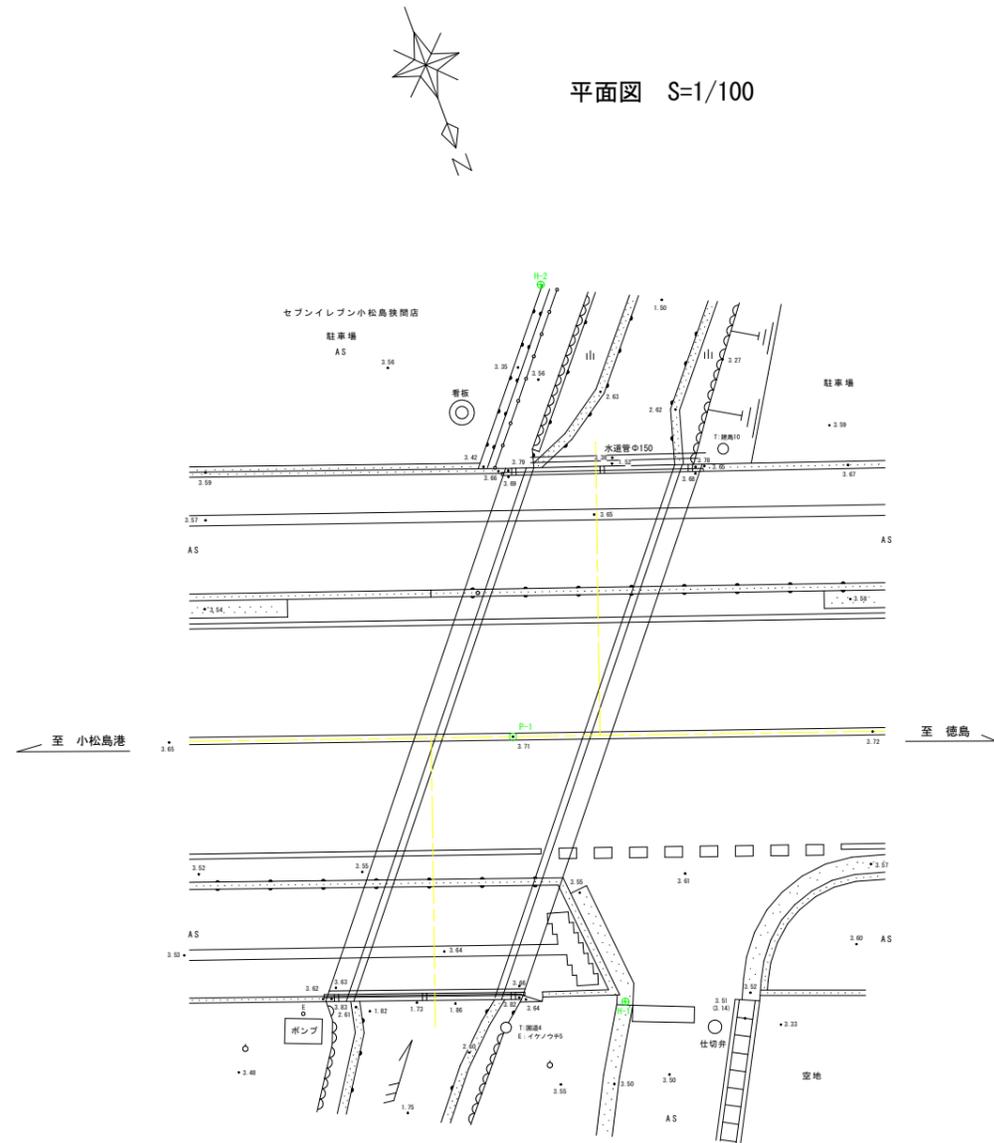
平面図 S=1/100

基準点成果表 (座標 標高は任意)

点名	X座標	Y座標	Z座標
H-1	500.000	200.000	3.500
H-2	480.098	195.311	3.528
