実施設計図面

工事名	R8三好 粟山殿野線他 三好市山城町白川他 舗装補修工事 (補修)		
路線名等	(一) 粟山殿野線他		
工事箇所	三好市山城町白川他		
図面名	位置図・標準断面図・施工要領図		
縮尺	—	図面番号	1 / 1
会社名			
事業者名	徳島県西部総合県民局県土整備部<三好>

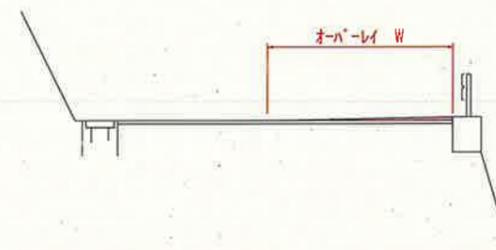
標準断面図

施工要領図

施工範囲

[オーバーレイ工]

表層	再生密粒度アスコン (13) 設計密度 2.3 t/m ³
基層	タックコート(PK-4)
既層	再生密粒度アスコン (13)
上層路盤	粒度調整砕石 (M-30)

[舗装打換え工]

表層	再生密粒度アスコン (13) 設計密度 2.3 t/m ³
基層	プライムコート(PK-3)
不整整正	(補足材有)
上層路盤	粒度調整砕石 (M-30)
下層路盤	再生クラッシャーラン (RC-40)

※路盤（上層・下層）については、現地の損傷状況に応じて施工の必要性を判断するものとし、修繕の必要がある場合には、監督員と協議するものとする。
